令和 7 年度土木部専門研修

# 建設労働災害の防止について

技 術 管 理 課

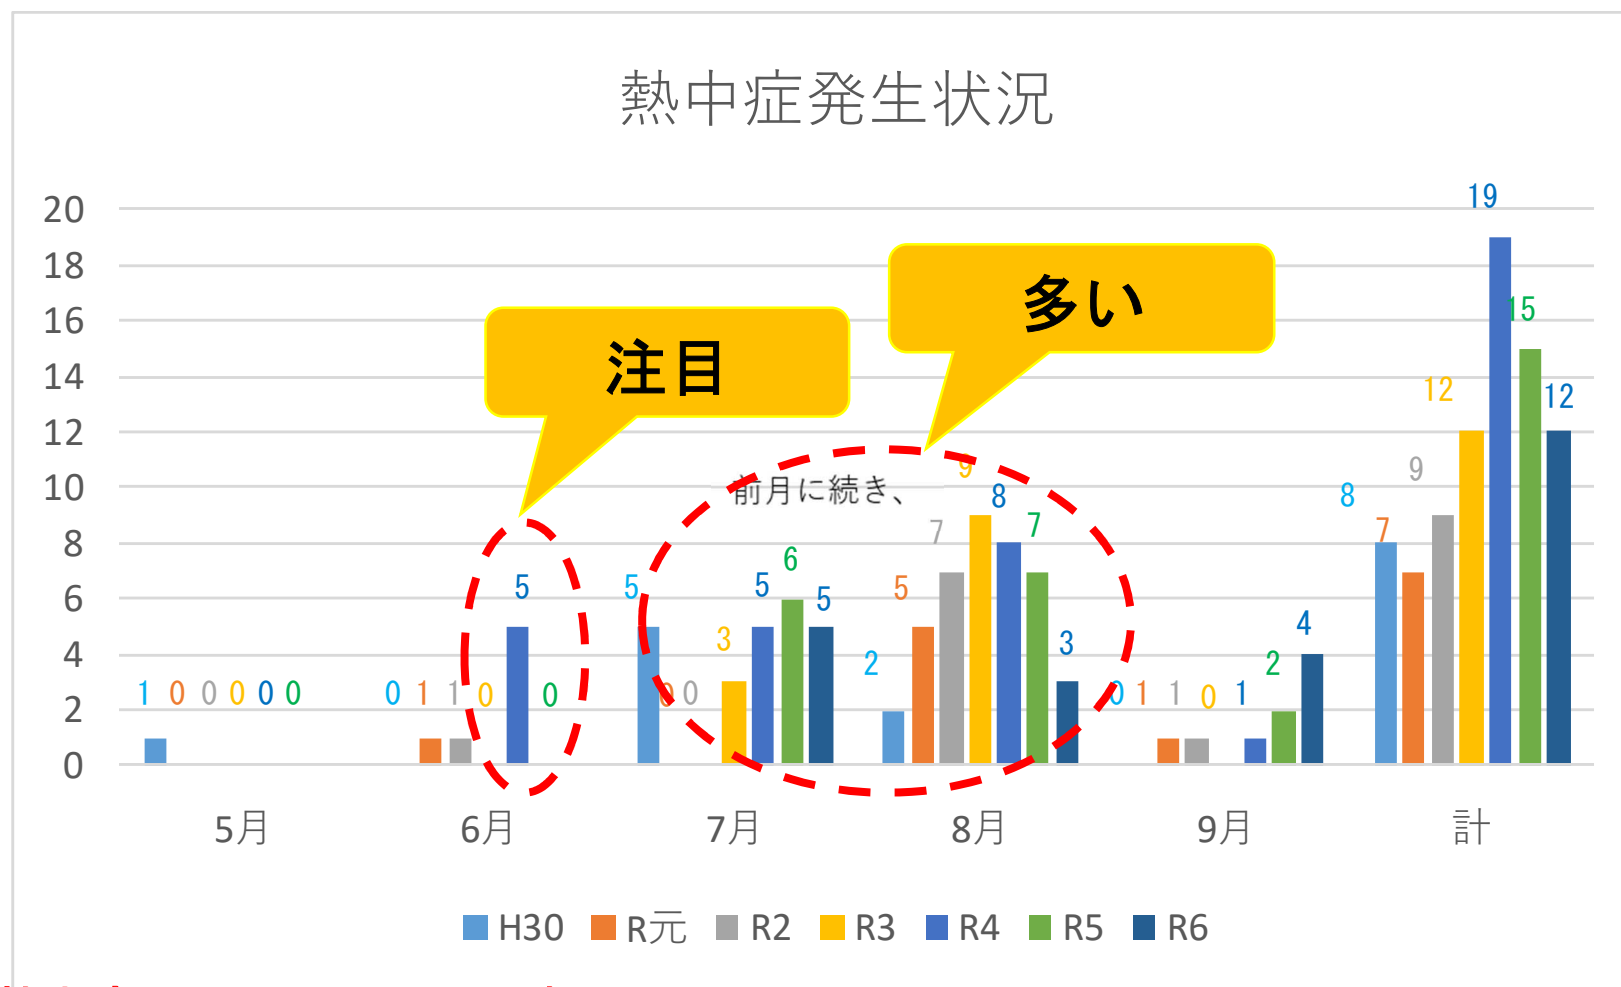
# 熱中症対策

- 熱中症は5月～9月に発生。
- R4は、6月から多く発生し、計19件の熱中症が発生（過去最高）
- R5は計15件、R6は計12件

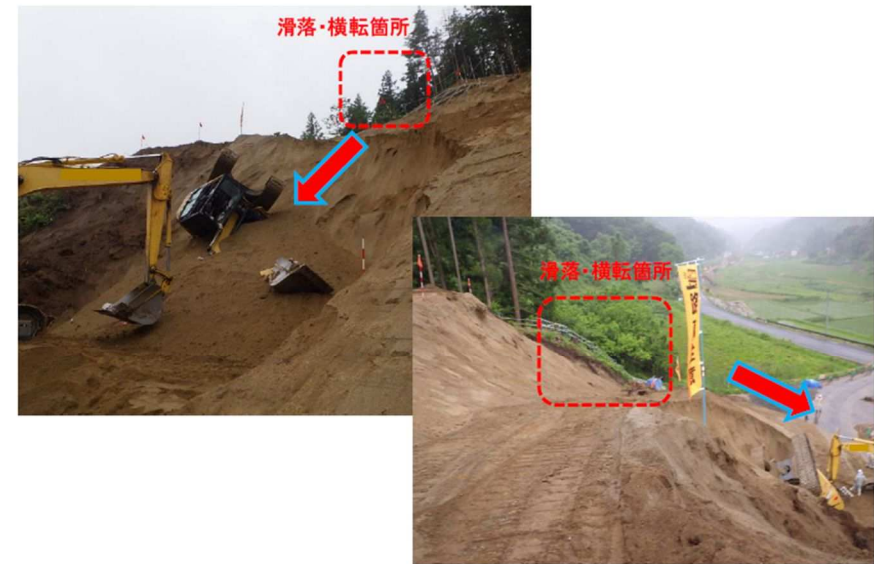
<写真>

事例番号	10	(表)	
業務分野	<input checked="" type="checkbox"/> ①道路 <input type="checkbox"/> ②橋梁 <input type="checkbox"/> ③トンネル <input type="checkbox"/> ④河川 <input type="checkbox"/> ⑤砂防 <input type="checkbox"/> ⑥ダム <input type="checkbox"/> ⑦海岸 <input type="checkbox"/> ⑧港湾 <input type="checkbox"/> ⑨街路 <input type="checkbox"/> ⑩公園 <input type="checkbox"/> ⑪下水道 <input type="checkbox"/> ⑫建築 <input type="checkbox"/> ⑬電気 <input type="checkbox"/> ⑭機械 <input type="checkbox"/> ⑮その他		
業務種別	<input type="checkbox"/> ①調査 <input type="checkbox"/> ②設計 <input checked="" type="checkbox"/> ③施工 <input type="checkbox"/> ④工種( )・工程( ) <input type="checkbox"/> ⑤その他		
タイトル	切土法面におけるバックホウ滑落・横転事故について		
工事名	道路橋りょう整備（再復）工事（改良）		
工事概要	道路改良工 L=393.8m W=6.5（10.25）m		
事故等の内容	切土法面内の工事用道路（斜路）において、雨水の浸透・浸食を防ぐためバックホウで路面の締固め作業中に、路肩から斜面下に滑落・横転した。（オペレーターにケガは無し）		
事故等の背景・原因	○ 路肩注意の旗を路肩に立てていたが、設置スパンが広がった。 ○ 工事用道路（斜路）の路肩位置がバックホウのオペレーターから判りにくかった。 ○ バックホウのオペレーターに慣れや油断があった。 ○ 現場代理人等も今回のようなリスクに対しての危機意識がやや足りなかった。

改善策と学ぶべき事項	<p>&lt;改善策&gt;</p> <p>○ 工事用道路を3m程度から4m程度に拡幅した。</p> <p>○ 路肩の注意喚起の旗を2m間隔とし、合わせて路肩にトラロープを設置した。</p> <p>○ 路肩盛土を設け、物理的に路肩に寄れないようにした。</p> <p>&lt;学ぶべき事項&gt;</p> <p>○ 作業計画書の作成段階から、オペレーターが路肩を見誤らないような注意喚起方法や物理的な対策など、より具体的な安全対策イメージを持つ必要がある。</p> <p>○ 今回の事故は慣れや油断によるところが大きく、一歩間違えば死亡災害に至った可能性もあった。作業員の末端まで安全を強く意識させる教育が欠かせないと同時に各作業のリスクを必ず見積もり、具体的な対策に繋げることが重要である。</p>		
今後の方針・対応	<p>&lt;受注者として&gt;</p> <p>○ 朝礼等で、その日の作業内容や作業範囲を確認するとともに、各現場状況毎に安全教育（KY活動等）を行い、その中でより具体的な指示や注意を必ず行うことを徹底した。</p> <p>○ 作業計画を立てる際には、リスクを十分考慮した上で作成することとした。</p> <p>&lt;発注者として&gt;</p> <p>○ 現場工程会議や段階確認などの際には、安全対策の確認を必ず行うことと、その際にはリスクを想定しながらチェックすることを徹底した。</p>

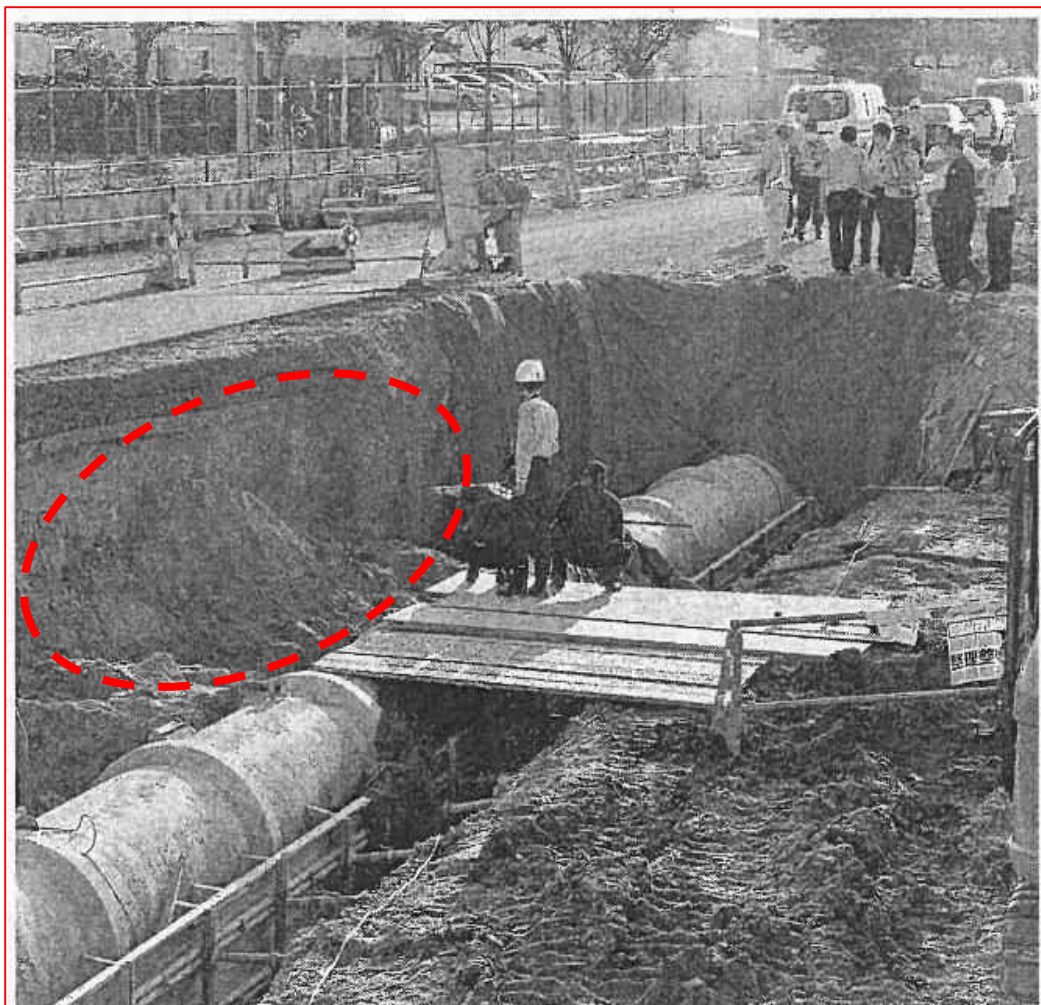
# 労働災害の発生により担当課長が書類送検された事例 本宮市発注の建設労働災害事故

平成25年9月19日午後1時40分頃、本宮市荒井の道路工事現場で、農業用水が流れる管の補強工事のために掘った地面の壁面の土砂が崩れ、作業員2名が生き埋めになり、その後搬送先の病院で死亡した。

農業用水を流す管の土台をコンクリートで補強する作業のため地上から約3mの深さまで地面を掘っていたが、突然、壁面の土砂が崩れた。

- 1 設計図書（図面）と違った施工をしていることを監督員は認識していた。
- 2 監督員はヒューム管の確認はしたが床堀完了後の確認はしなかった主張しているが、現場監督経験が200回を超えるベテラン監督員が何度も現場に行って危険を予知できなかったとは考えにくい。
- 3 監督員は大雨後の状況を確認するため事故発生当日に現場に行っている。
- 4 2名が死亡した重大事故において監督員の過失がゼロとは考えにくい。
